**Annales  
du muséum  
du havre**

***Le glissement de terrain  
de Dollemard  
(76. Le Havre) du 9.9.82***

# LE GLISSEMENT DE TERRAIN DE DOLLEMARD

(76 – LE HAVRE) DU 9 SEPTEMBRE 1982

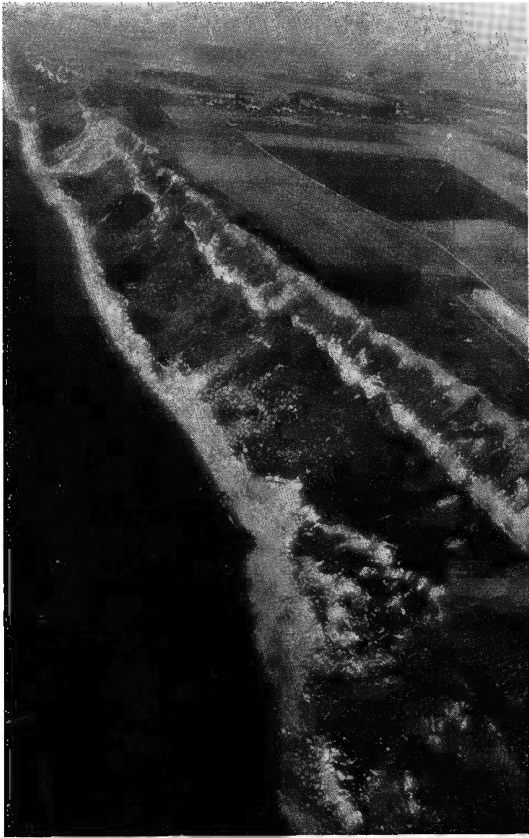
▲  
**FIGURE 1.** — La côte au nord du glissement de terrain : plateau, pente d'argile à silex, abrupt de craie, talus d'éboulis, préfalaise, cordon littoral. Vue prise d'hélicoptère, 10.9.82, après-midi.

La côte est formée d'une falaise orientée Nord-Sud qui comporte, de haut en bas, les unités morphologiques suivantes (fig. 1) :

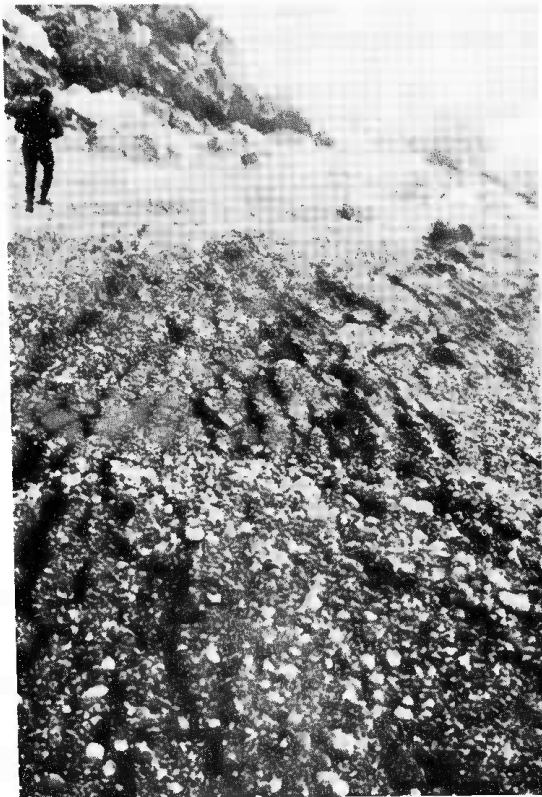
▼  
**FIGURE 2.** — Cône d'accumulation : décharge de terre et de gravats au sud du glissement de terrain, en place. Vue prise d'hélicoptère, 10.9.82, après-midi.

Il faut remarquer enfin qu'entre La Hève et Octeville existent de nombreuses décharges de terre et de gravats qui, déversés par camions depuis le haut de la falaise en des points aménagés, constituent de grands cônes d'accumulation (fig. 2).

Il nous a été donné d'observer, sur la décharge située immédiatement au Sud du glissement de Dollemard, deux «avalanches» boueuses : étroites, allongées, les matières en mouvement accéléré sont parties du haut du cône d'éboulis représenté fig. 2 et ont, en moins de 10 secondes, atteint le cordon littoral sur lequel elles ont largement «giclé». Le phénomène, déclenché par la décharge d'un camion, a affecté quelques centaines de mètres cubes au plus.

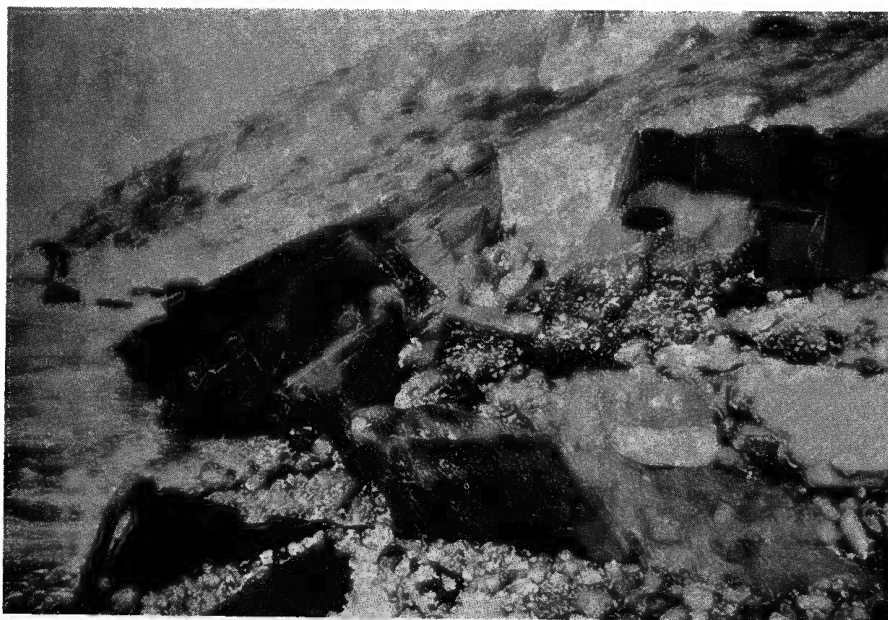
**FIGURE 4.** — Sous la poussée des cordons de galets, l'épave du Port-Manech a pris un gîte de près de 40°. En bas et à gauche du cliché, un lambeau de Kimméridgien est visible. Au sol, le 9.10.82 en fin d'après-midi.

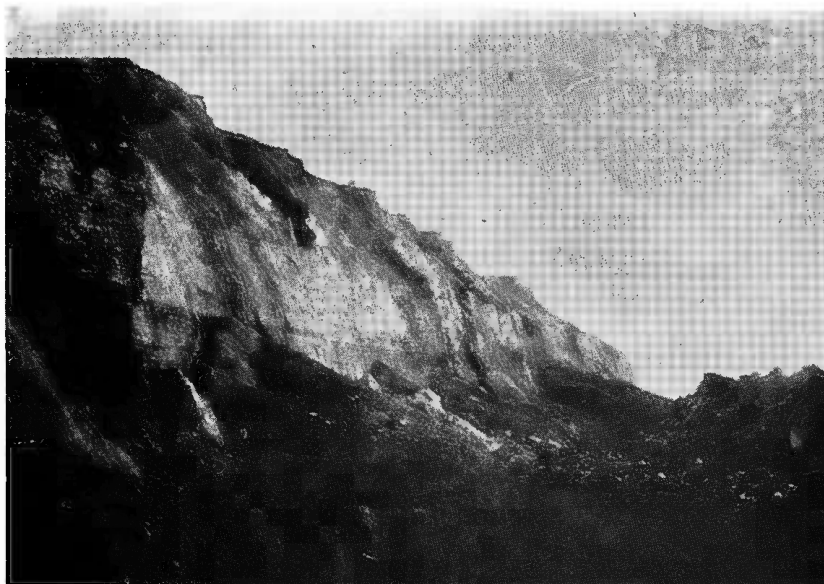
**FIGURE 5.** — Dépression formée lors du glissement vers la mer du talus d'éboulis. A gauche, la falaise ; à droite, la crête (voir fig. 6). Au fond, le «tas» d'argile à silex (paragraphe 3.5). Vue prise vers le Sud, au sol, le 20.9.82.

Le talus s'étant «décollé» de la falaise proprement dite et ayant migré de plus d'une cinquantaine de mètres vers l'Ouest, il s'est formé une sorte de longue dépression (fig. 5) entre la falaise elle-même à l'Est, et une crête (fig. 6) à l'Ouest représentant l'ensemble des éboulis et quelques lambeaux de terrains en place (fig. 7) primitivement accolés contre la falaise.

Si des éboulements de quelques dizaines de mètres cubes ont affecté surtout l'Albien, immédiatement après le glissement, ils peuvent être considérés comme des réajustements mineurs. Par contre, juste au droit de l'ex-décharge nord en fonctionnement, un panneau de craie cénomaniennne d'au moins trois mètres d'épaisseur s'est effondré le vendredi 10 septembre entre 11 h 30 et 17 h 30, en entraînant d'ailleurs le réajustement de l'argile à silex en cet endroit (fig. 5, 13 & 14).

Cette masse s'est effondrée dans la dépression déjà ouverte, «à cheval» sur cette dépression au Nord, sur la fin du versant oriental de la crête, à l'Ouest, et sur la coulée provenant de l'affaissement du cône de terre et de gravats au Sud (fig. 5, 6, 8, 11, 15). Les crevasses – à rejet modeste – sont bien visibles cependant (fig. 16). Il est à noter que la végétation est restée à peu près en place : l'effondrement s'est fait en masse.

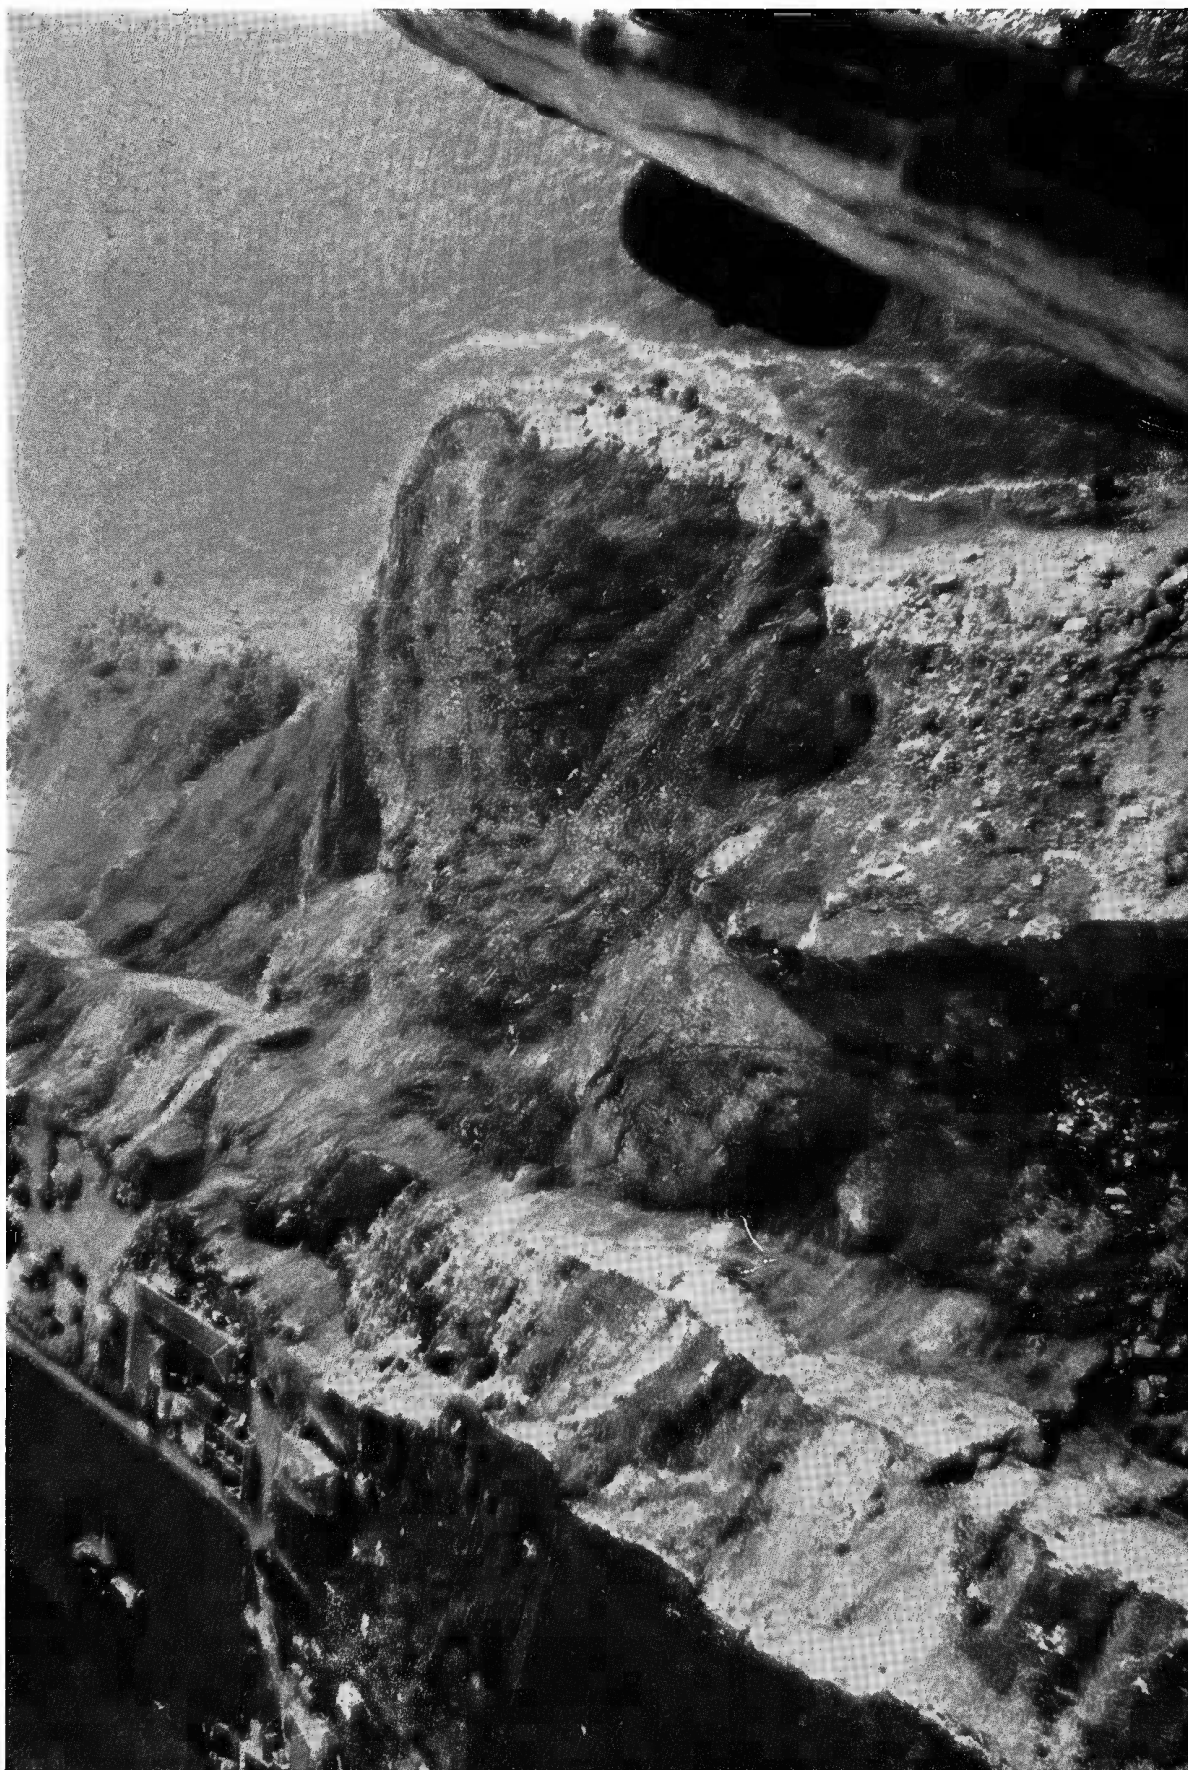
**FIGURE 17.** — Vue d'ensemble du glissement ; partie sud. Vue prise d'hélicoptère, suuverticale, le 10.9.82, après-midi.  
Les différentes unités décrites dans le texte sont localisées sur le schéma interprétatif du calque.

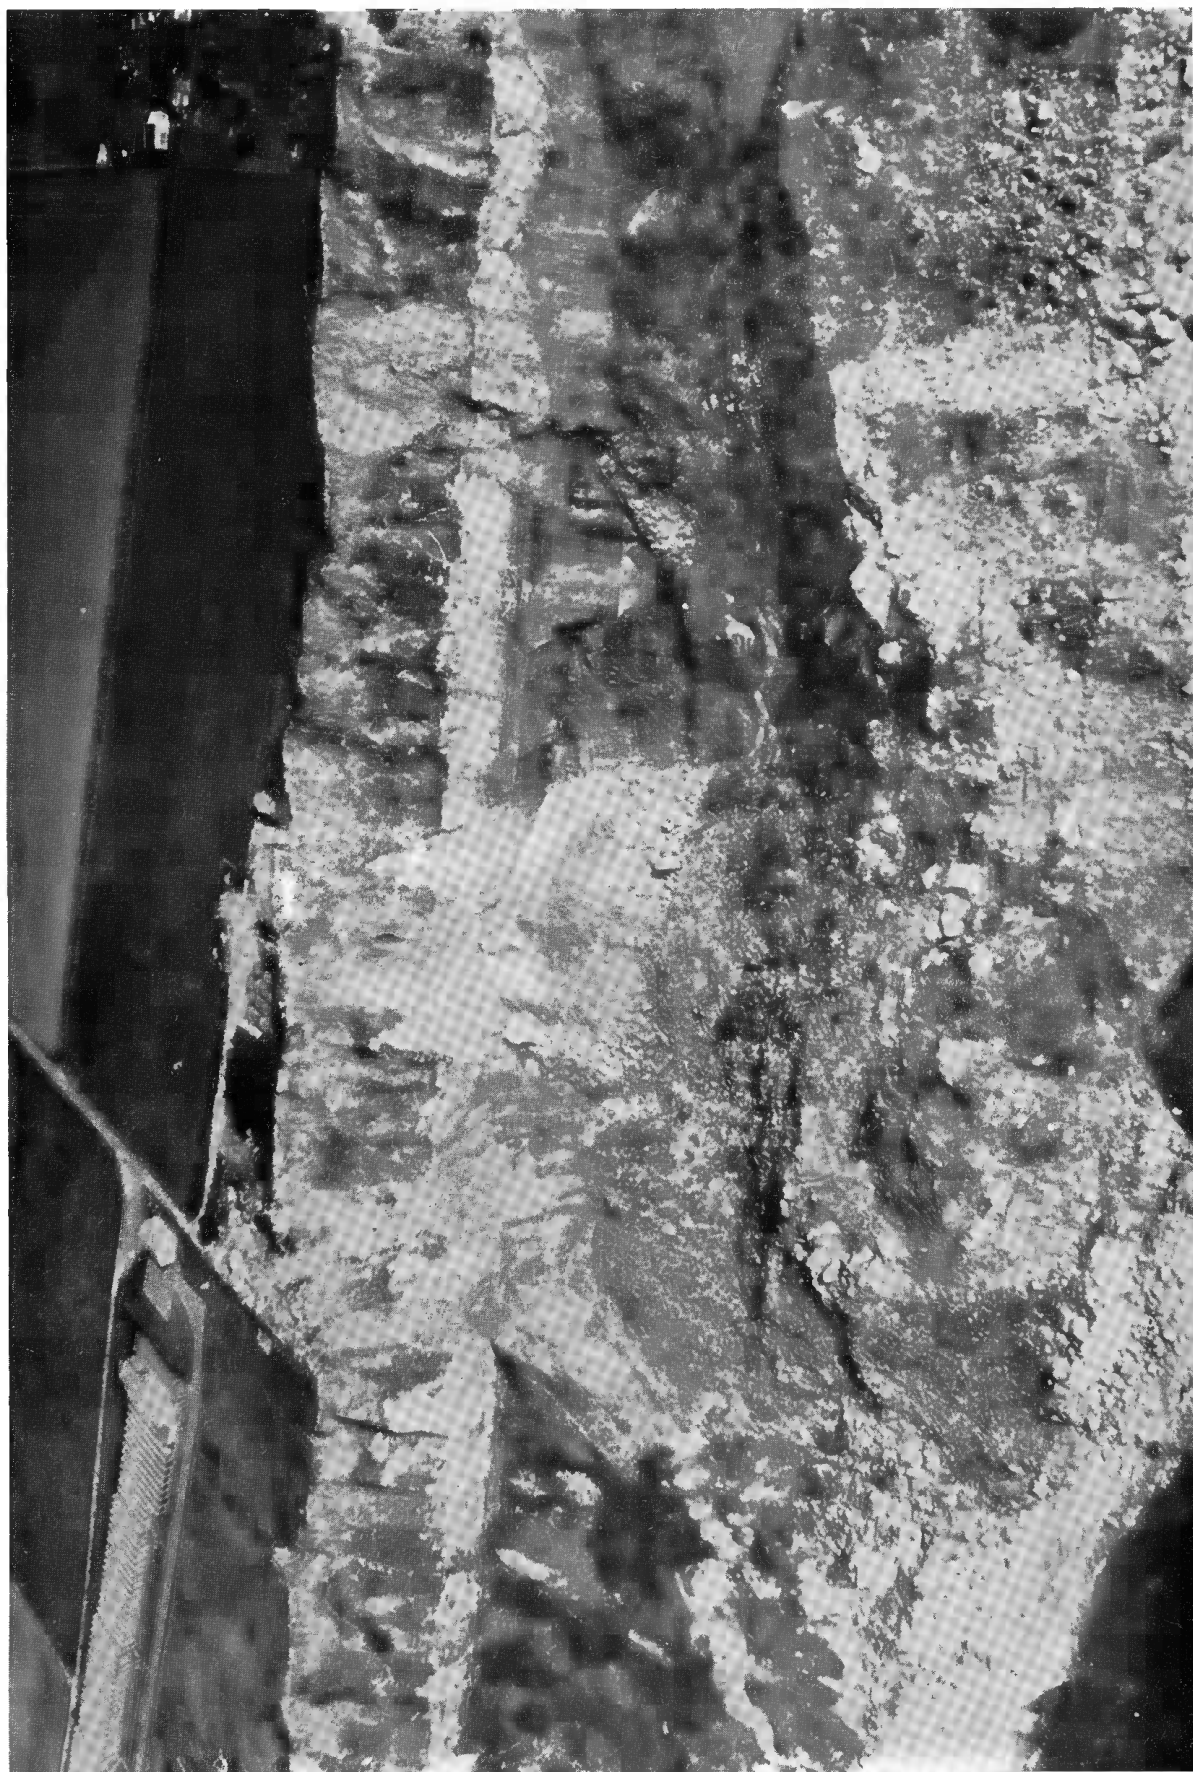
**FIGURE 18.** – Vue d'ensemble du glissement, partie nord. Vue prise d'hélicoptère, oblique vers l'Est, le 10.9.82, après-midi.  
Les différentes unités décrites dans le texte sont localisées sur le schéma interprétatif du calque.

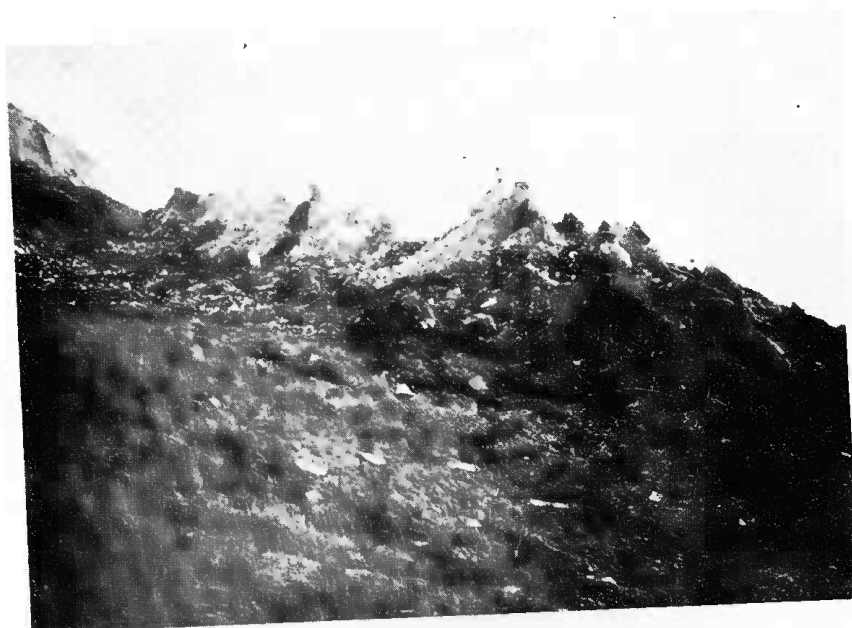
**FIGURE 6.** — Dépression, vue centrée sur la crête.  
Vue prise vers le Sud-Ouest, au sol, le 20.9.82.

La crête a un relief extrêmement accidenté (fig. 6), et, sur l'ensemble du talus (dépression, crête, partie orientée vers la mer) les réajustements, éboulements, tassements sont très nombreux les premiers jours, et rendent la progression sur ces éboulis assez dangereuse.

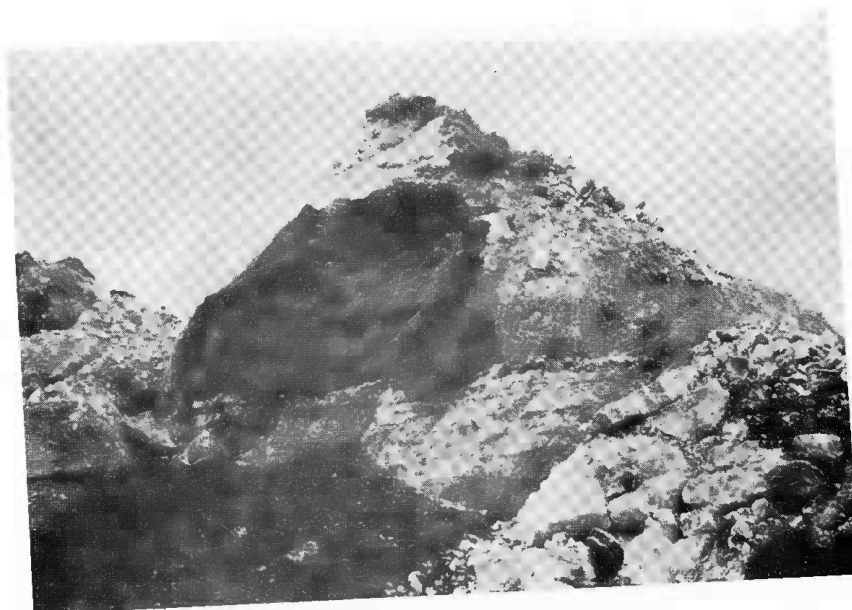
**FIGURE 7.** — Détail d'un lambeau de couches en place arrachées à la falaise lors du décollement et du glissement. De bas en haut : Sables et grès ferrugineux, Poudingue ferrugineux, Gault. Au sol, le 20.9.82.

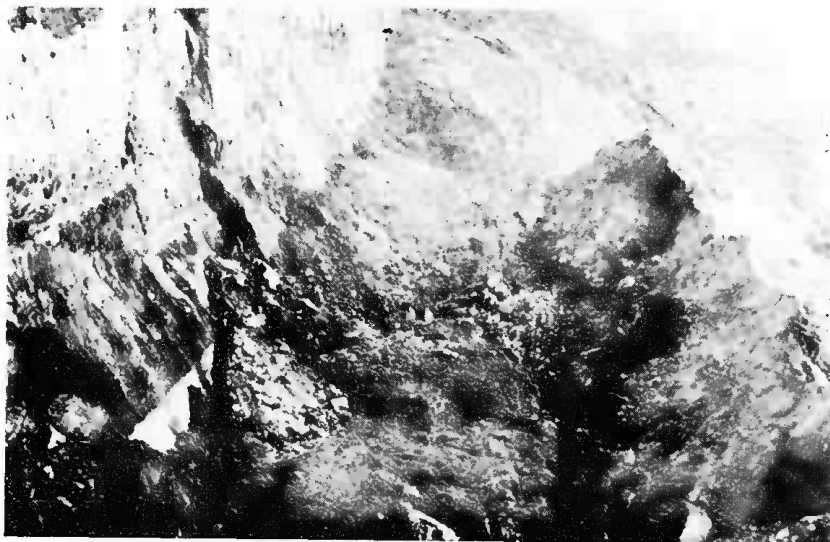
**FIGURE 8** — Dépression. La falaise, la crête à droite, le «tas» d'argile à silex au fond et la décharge de terre et de gravats effondrés à l'arrière plan sont clairement visibles. Remarquer les couches les plus basses visibles, en bas et à droite, dans la falaise : les cinq derniers mètres des Sables et grès ferrugineux affleurent. Vue prise d'hélicoptère vers le Sud, le 10.9.82 après-midi.

Les couches en place qui affleuraient dans la falaise jusqu'au Cénomaniens basal inclus affleurent maintenant jusqu'à environ cinq mètres sous le toit des Sables et grès ferrugineux (fig. 8).

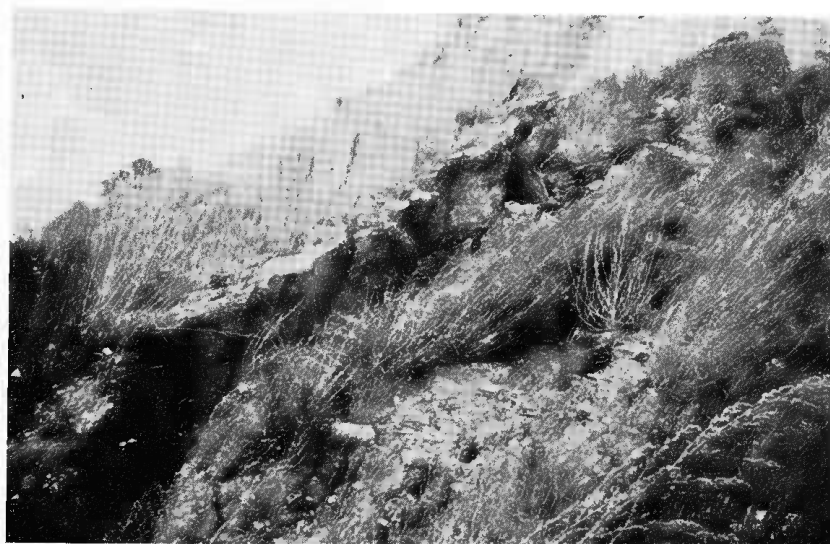
**FIGURE 9.** — Crevasses dans les éboulis du fond de la dépression.  
Vue prise au sol, le 20.9.82.

Dans certaines zones, tout s'est passé comme si l'ensemble des matériaux avait migré en masse sous la partie superficielle — couverte de végétation par exemple — qui s'était ensuite affaissée sur place comme le dessus d'un soufflé qui se dégonfle. Presque partout, des crevasses plus ou moins importantes se sont formées (fig. 9). Certaines, larges de plusieurs décimètres en surface, sont profondes de plusieurs mètres. Leur ouverture en surface peut être masquée par de la végétation.

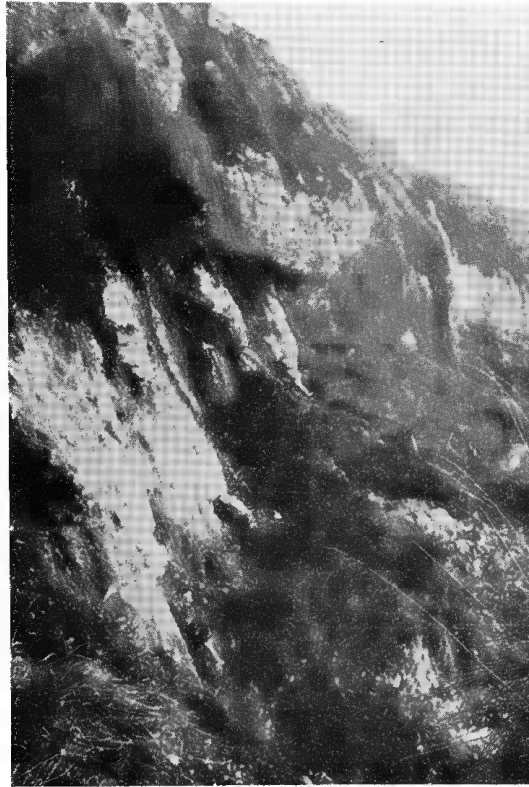
**FIGURE 10.** — Surface de décollement à la limite du talus glissé et du talus intact, au Nord. Prise de vue légèrement oblique sur cette surface, orientée vers le Sud-Est. Au sol, le 9.10.82 après-midi.

Alors que vers le Sud le raccord entre le talus glissé et le talus intact est oblitéré par la chute d'une masse d'argile à silex et se situerait par ailleurs au niveau de la décharge sud affaissée, vers le Nord, le passage au talus intact est facilement analysable. Une surface de décollement (fig. 10 & 13), subverticale, s'oriente, en gros, Nord-Ouest — Sud-Est. A proximité de la falaise, elle coupe en deux le cône d'accumulation

d'une ancienne décharge dont la partie la plus importante est ainsi affaissée. Le rejet est, à cet endroit, de plusieurs mètres. Le rejet de ce décollement va en s'amenuisant vers le Nord-Ouest et on passe progressivement, vers le bas du talus, à une faille de rejet inférieur au mètre, qui se perd au niveau du cordon littoral, dans les éboulis attaqués par les hautes mers de la préfalaise.

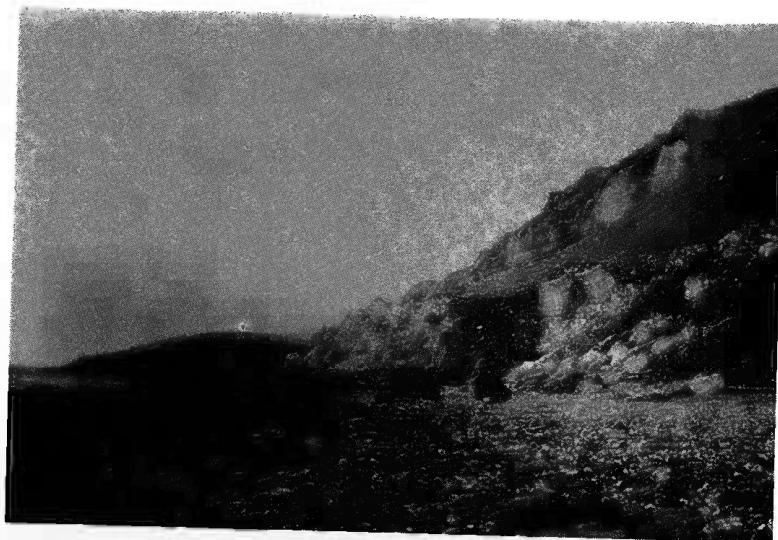
FIGURE 12. — Vue prise du Sud, du littoral : on ne voit que la « coulée » résultant de l'affaissement de la décharge sud : son profil convexe apparaît nettement. 20.9.82.

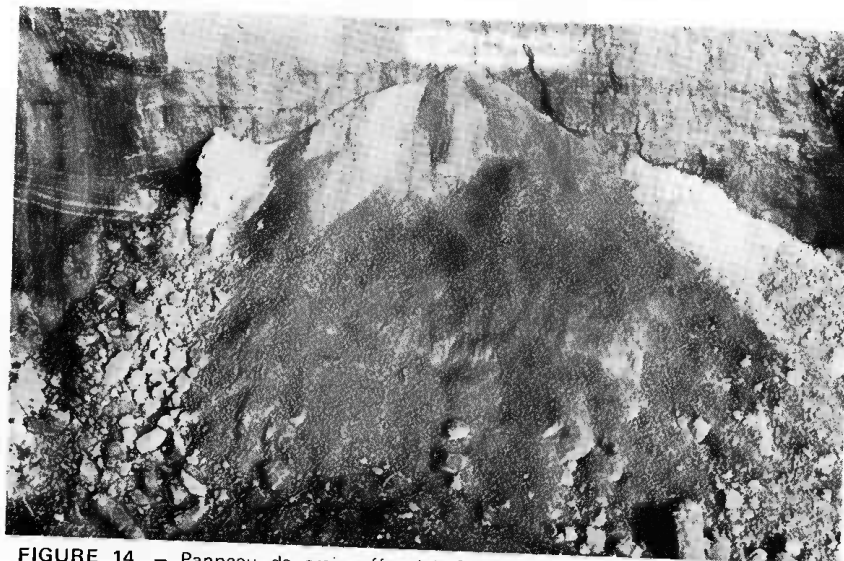
FIGURE 14. — Panneau de craie effondré. Détail de la vue précédente (altitude moindre). Vue prise d'hélicoptère, le 10.9.82, après-midi.

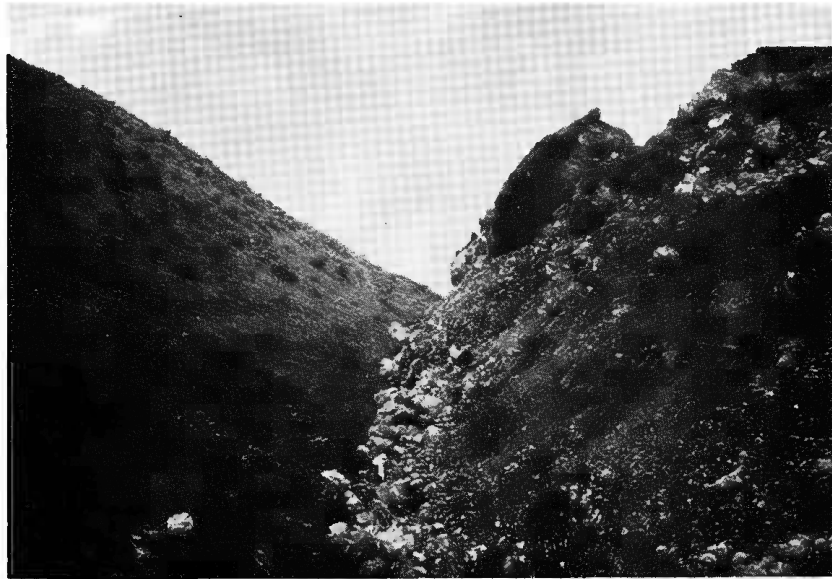
**FIGURE 15.** — Jonction entre la masse d'argile à silex effondrée au Sud, et le revers oriental de la crête. Vue prise vers le Sud, au sol, le 20.9.82.

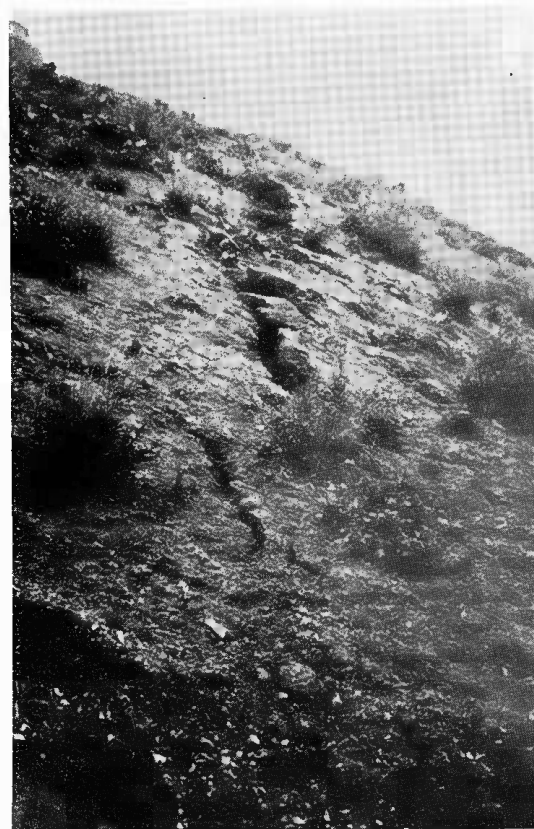
**FIGURE 16.** — Crevasses, à rejet modeste, dans la masse d'argile à silex effondrée au Sud. Noter que l'effondrement s'est fait en masse, en respectant la végétation, restée en place. Vue prise au sol, le 20.9.82.

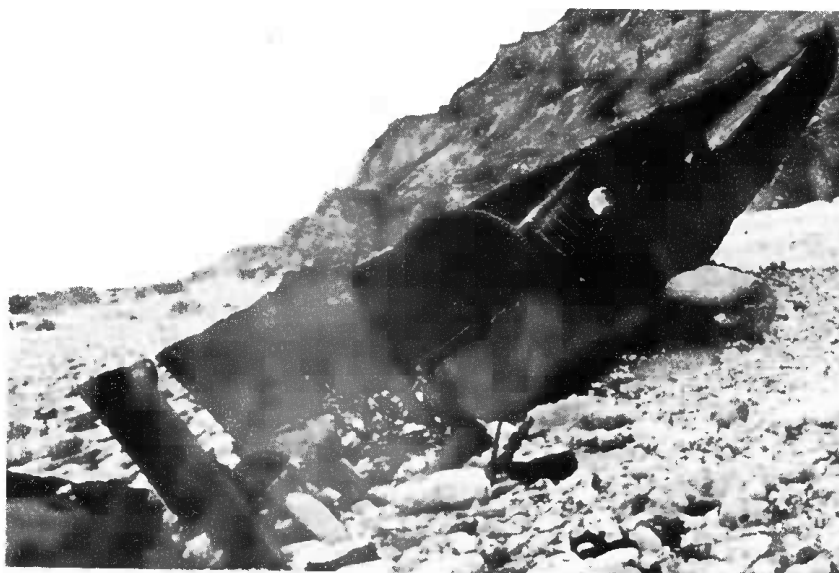
**FIGURE 20.** — Le cordon littoral a été sévèrement dégraissé sous l'épave du Port-Manech. Vue prise de la plage, du Sud, 10.1.83.

Le dégraissage, très net sous l'épave du Port-Manech (fig. 20) favorise les affleurements de Kimméridgien dans la zone de balancement des marées.
